SLUTRAPPORT

Tillsyn av badplatser Karlshamns kommun

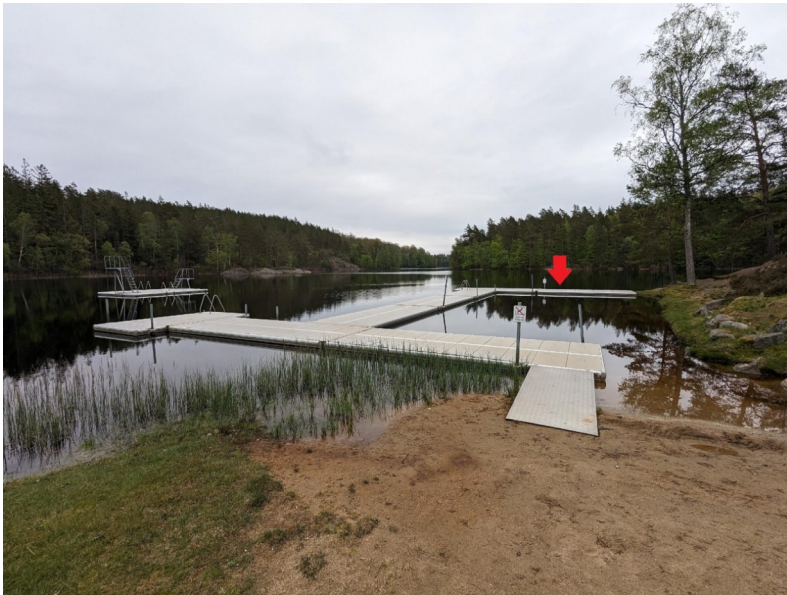
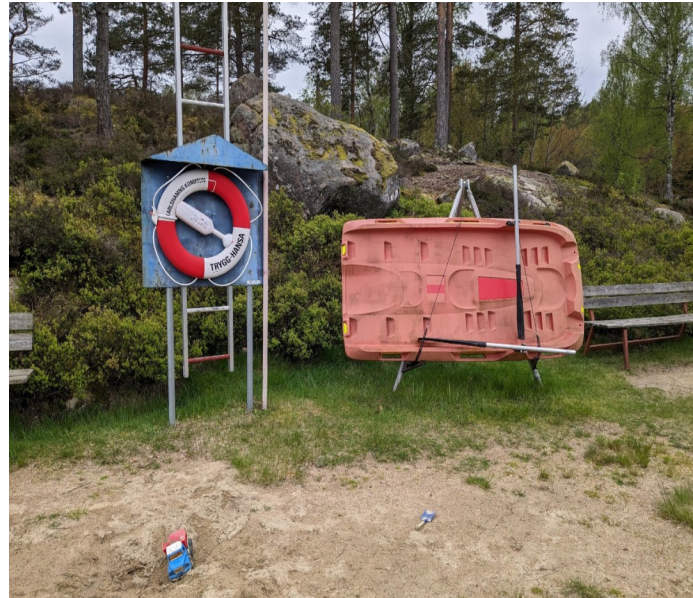
Dykprotokoll Lilla Ösasjön

Ungefär två meter utanför den bostersta bryggan, se markering med röd pil i bild, sitter en spetsig träpåle nerkörd i botten. Den sticker upp enbart ca 15 cm, från botten på drygt 2 meters djup. Gissningsvis är det en rest från en äldre brygga. Den går inte att dra upp med handkraft.

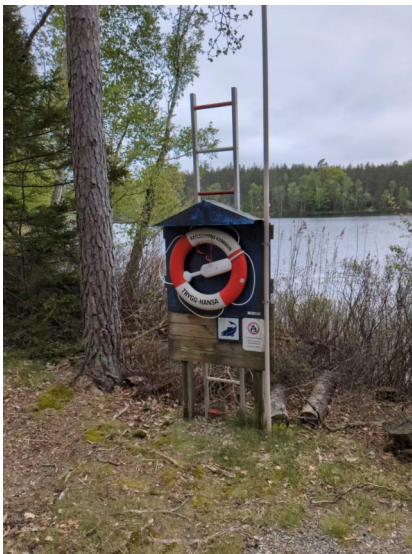
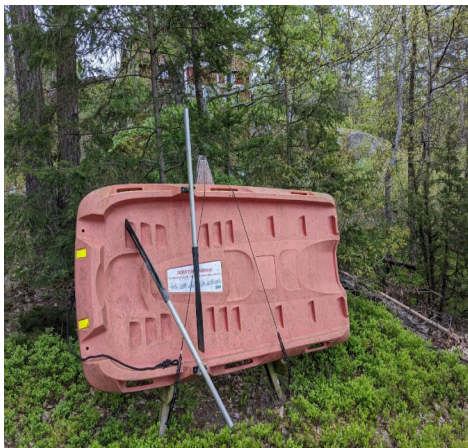
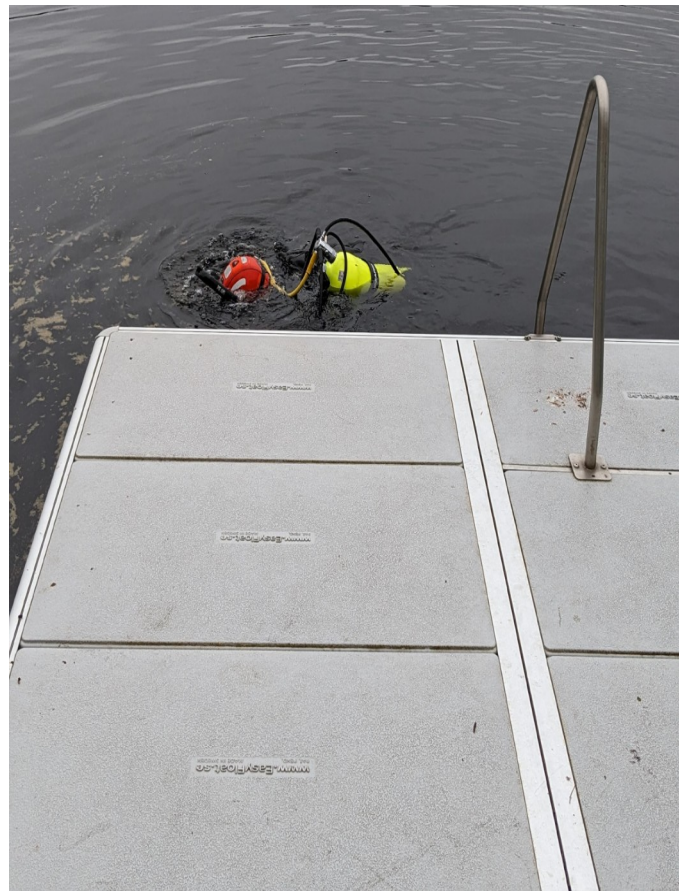
Dykprotokoll Trehörnan

Trehörnan är en badplats i fint skick. Det ligger en ny brygga vid badplatsen, livboj och livflotte är på plats och är helt. Badstegen på bryggan är hel.

Vi har dykt runt bryggan och hittade inget skräp.

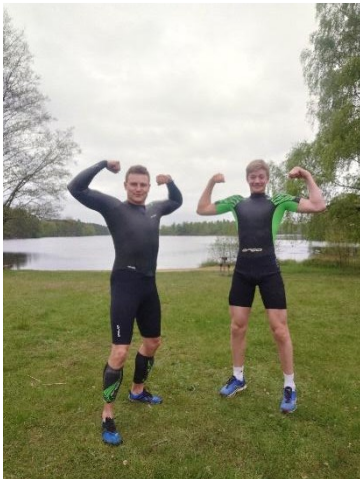
Dykprotokoll Swimrunbanan

Anmärkning: Vi har snorklat runt bryggorna ca 3-4 meter ut, på de flesta platser blir det djupt väldigt fort.

Skytningen för i- och uppgångsplats vid kroksjögl var borta men vi hittade rätt till slut ändå. Då vi själva sprang banan plockade vi inte upp småkräp, det är många fiskare uppe vid sjöarna och där ligger enstaka burkar i anslutning till en del bryggor. De vi fann ställde vi upp på land.

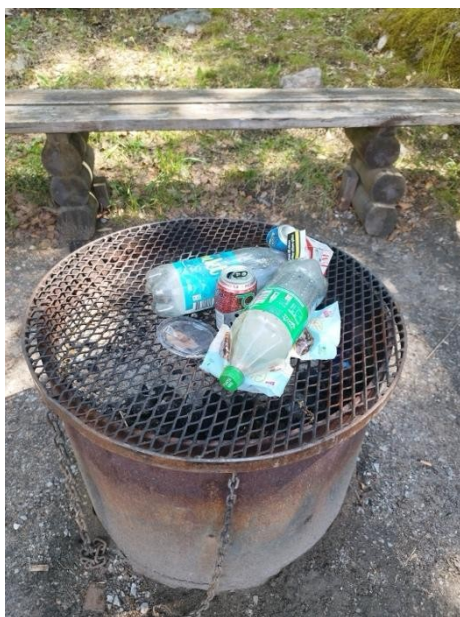
Dykprotokoll Östra Piren

Inga anmärkningar, också en strand som verkar vara i gott skick. Inget skräp i vattnet, mest på land.

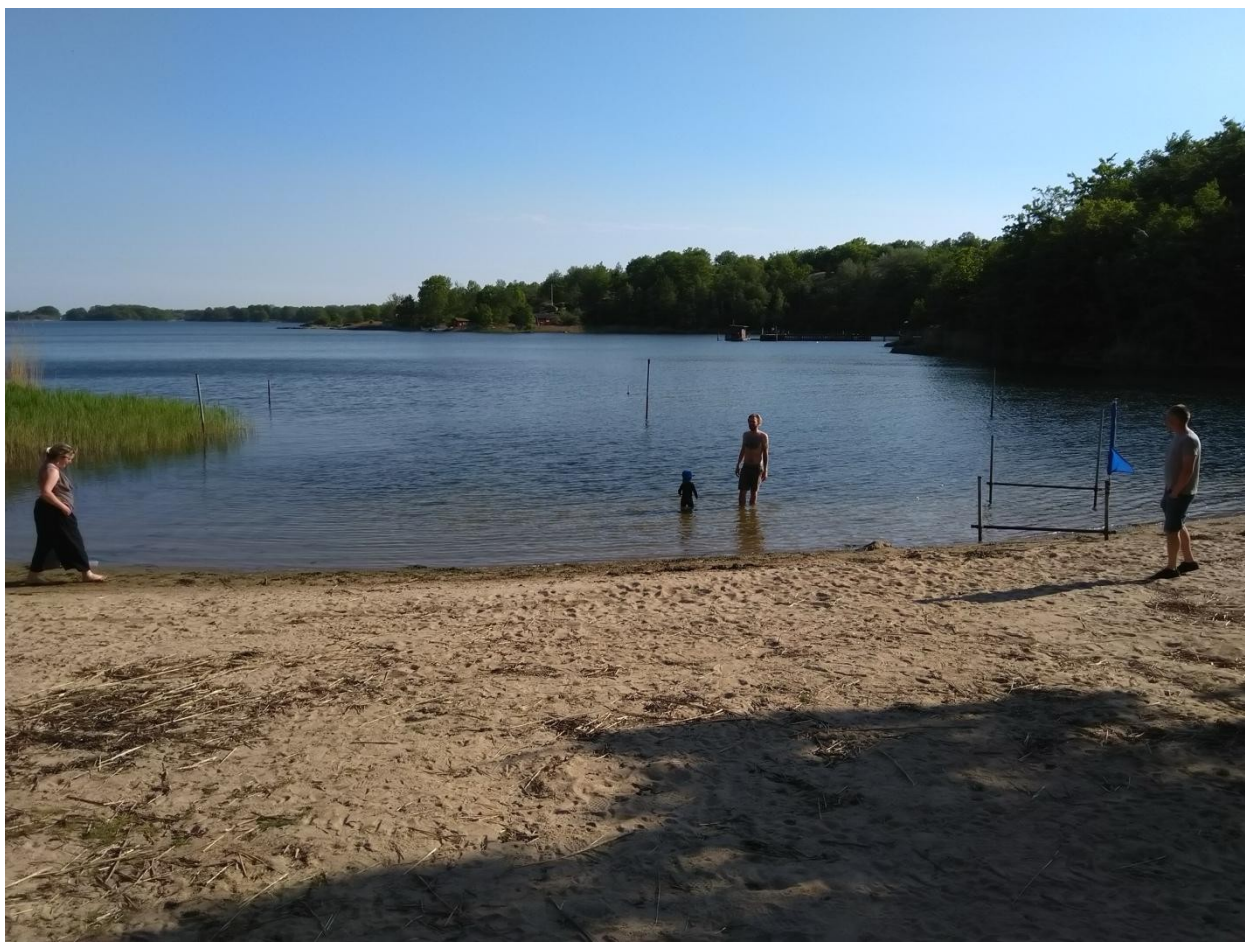
Dykprotokoll Köpegårda

Ren och fin badplats. Bryggorna var inte ilagda.

Inga flaskor eller burkar i år. Plockade lite plastskräp.

Livboj i bra skick.

Fin botten så vi kan säga att det är fritt från skräp.

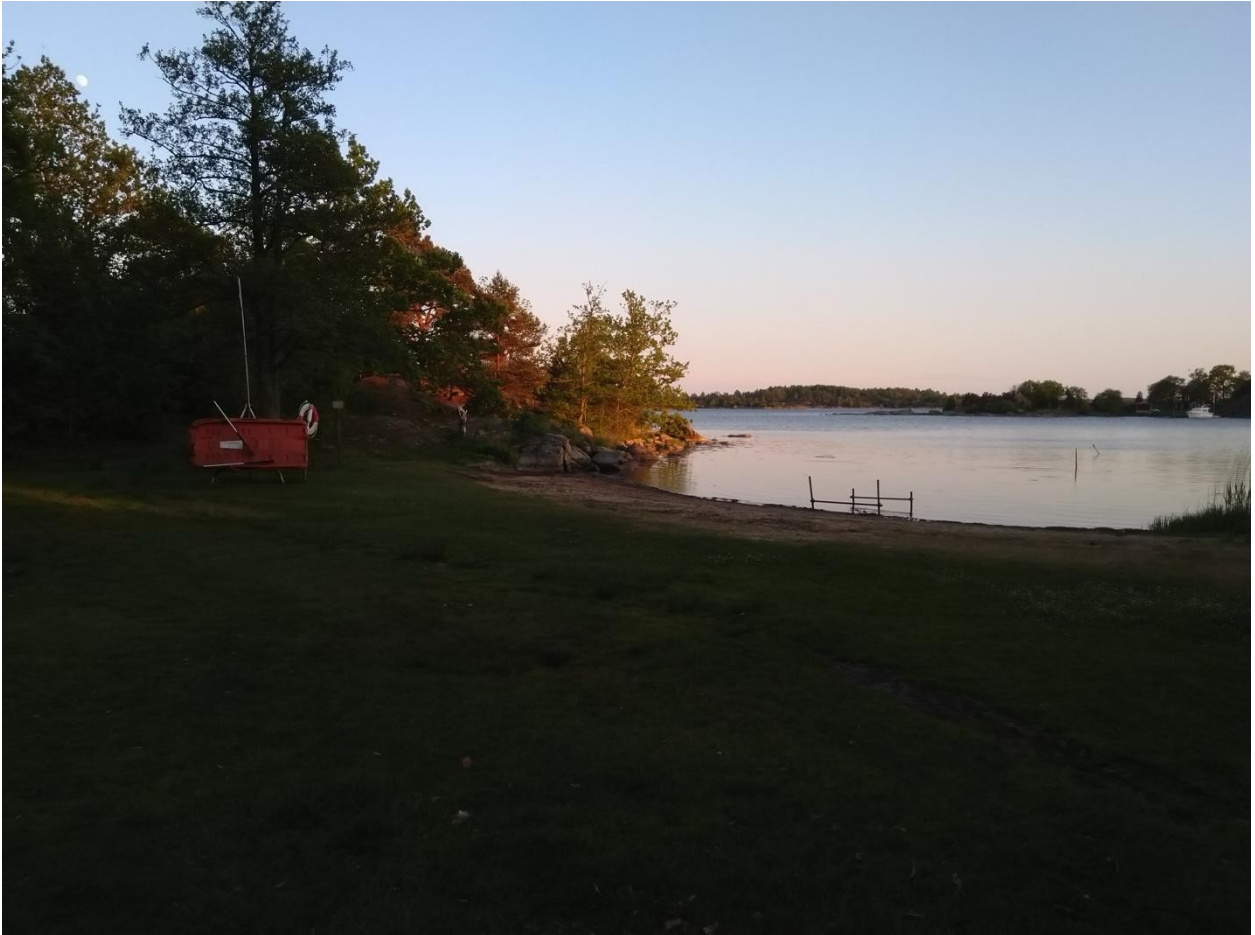
[Dykprotokoll Nytäppet](#)

Ren och fin badplats. Räddningsflotte och livboj på plats och i bra skick.

Bara lite plastskräp i år.

Inga fria rör eller pålar utöver de som väntar på att bryggan ska läggas i.

Botten var till större delen täckt av fri flytande tång och sjögräs.

Vi kan bara säga att området är fritt från större skräp.

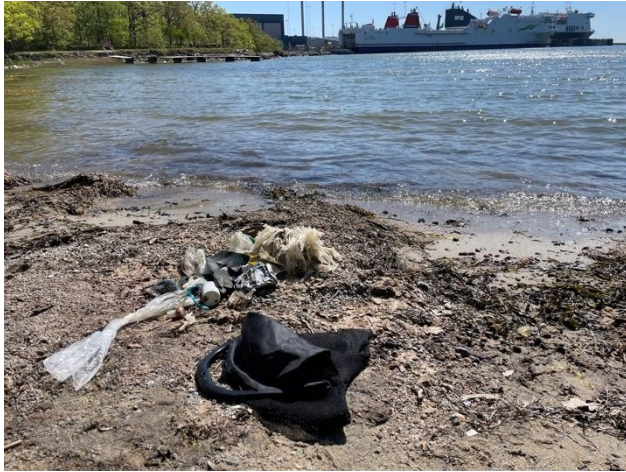
Badplatsens namn: Stilleryd

All livräddningsutrustning på plats, inga soptunnor. Det skräpet som hittades låg i strandbrynet.

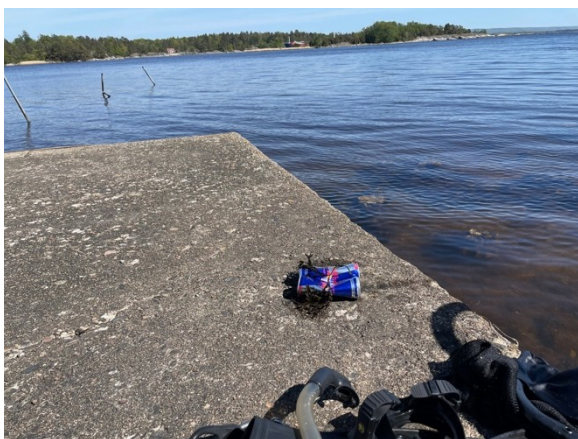
Dykprotokoll Elleholm

Inga bryggor i lagda, all livräddningsutrustning på plats, inga soptunnor. Knappt inget skräp alls!

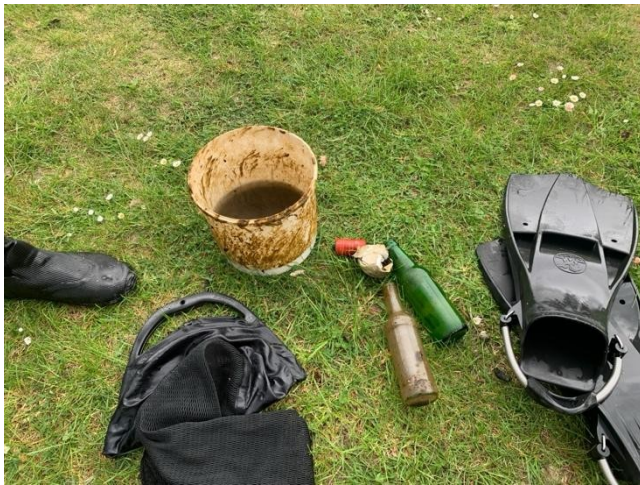
Dykprotokoll Kollevik

Inga bryggor i lagda, all livräddningsutrustning på plats. Lite skräp med hänsyn till hur mycket badplatsen används!

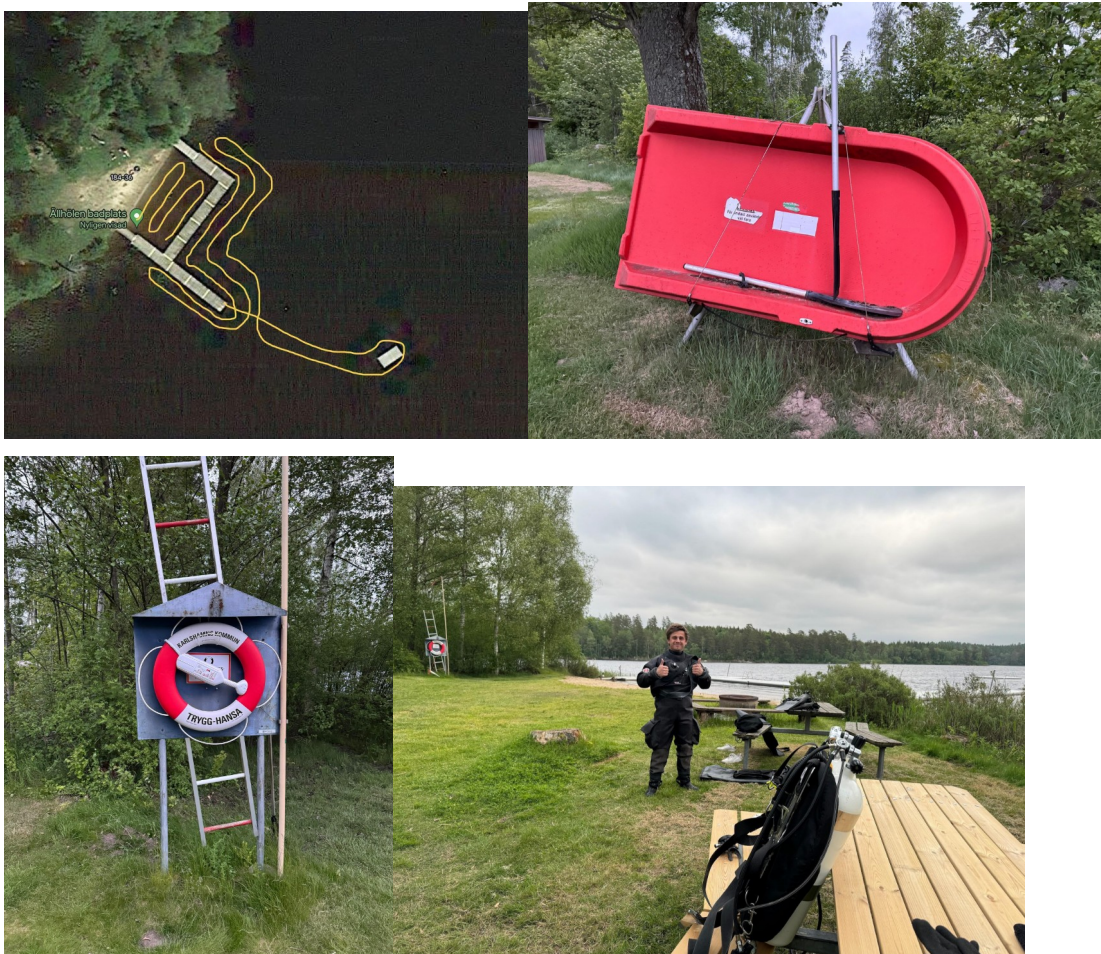
Dykprotokoll Ällhölen

Anmärkningar: Våldigt omskött badplats, minimalt med skräp på land och lika lite i vattnet. Klädhyna, snusprillor, ett par badbyxor och en iPhone hittades. Telefonen inlämnas till polisen. Livboj var utdragen, annars var säkerhetsutrustningen ok. Livboj återställd.

Dykning utförd enligt bifogad bild.

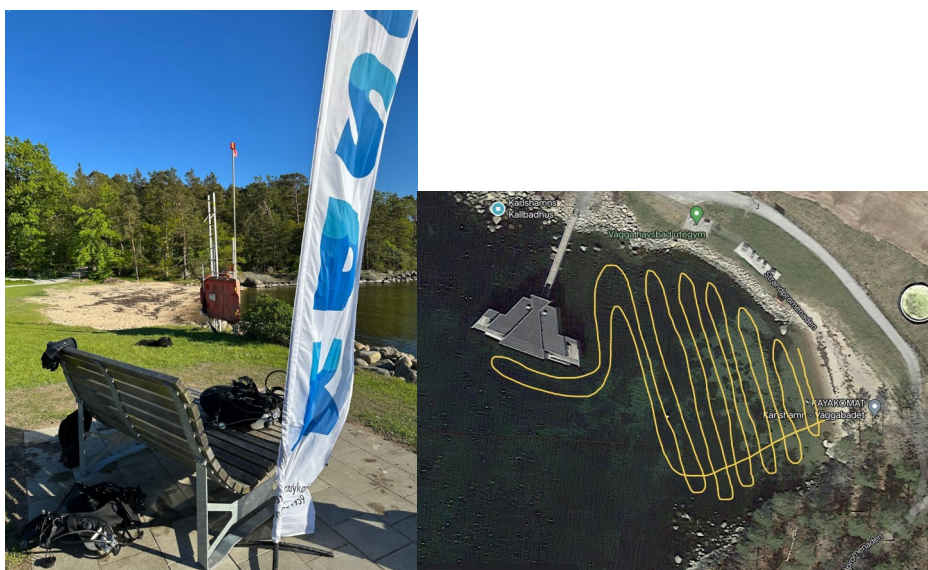
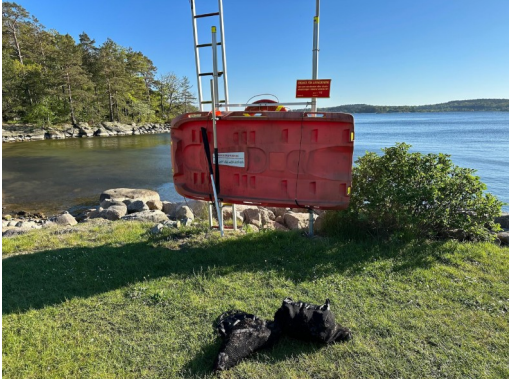
Dykprotokoll Vägga strand

Anmärkningar: Mycket fin badplats, väldigt lite skräp på grönområdet. Några glasflaskor, ölburkar och en del mjukplast i vattnet. Två halvfulla fångstkassar med skräp bärgat från badplatsen.

Säkerhetsutrustningen var i gott skick. Dykning utförd längs stranden enligt bifogad bild.

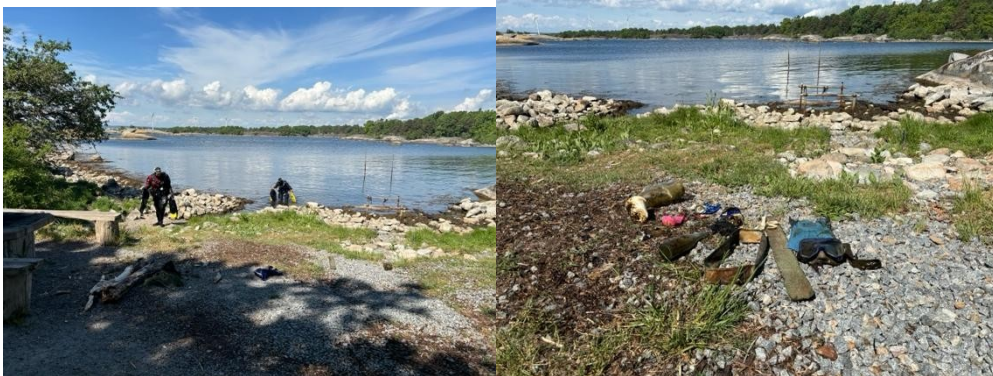
Tillsyn av badplats KOFSA – dykprotokoll

Överlag rent på botten glas hittades och några aluminium burkar samt en del plast iform av påsar etc. Även livbojarna var på sin plats!

Noterade att soptunnorna var ganska fulla. Bryggan låg fortfarande på land.

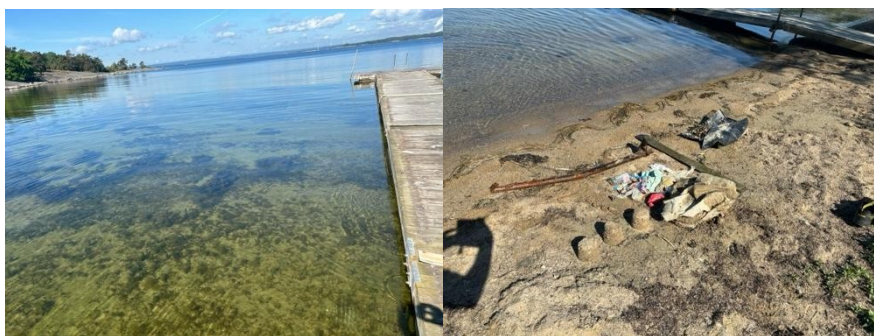
Tillsyn av badplats STERNÖ – dykprotokoll

Överlag rent på botten hittades lite drivved med spik även något större metallföremål.
