SLUTRAPPORT

Tillsyn av badplatser Olofströms kommun

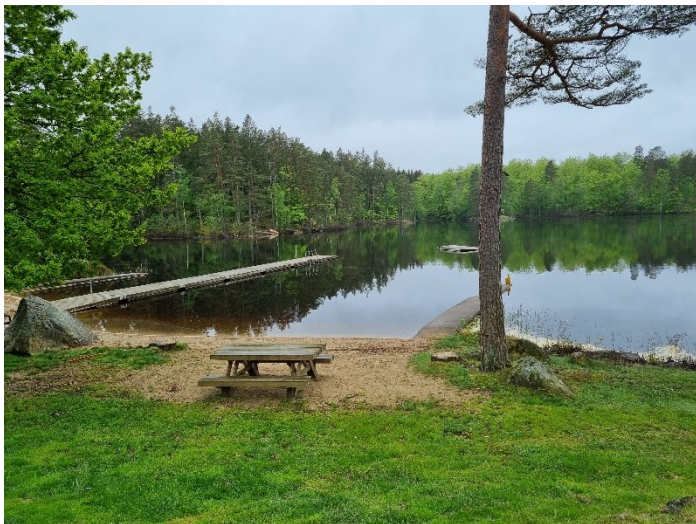
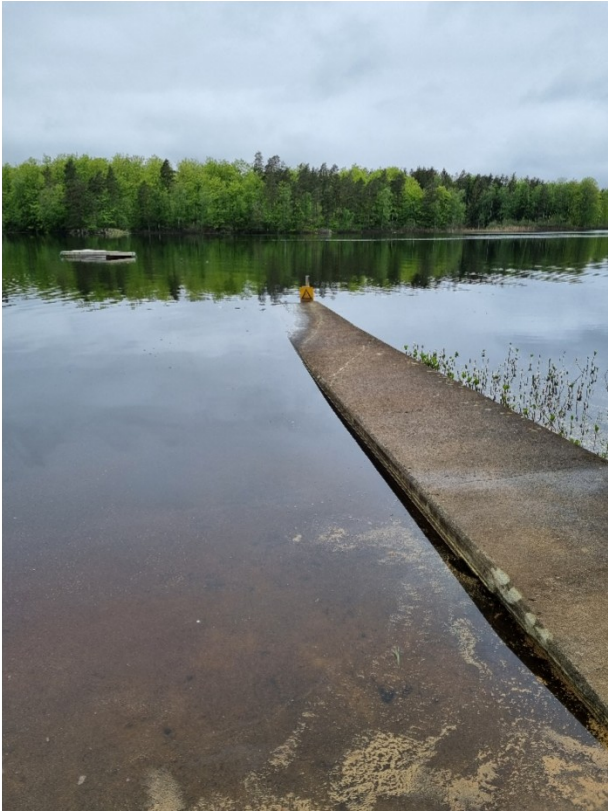
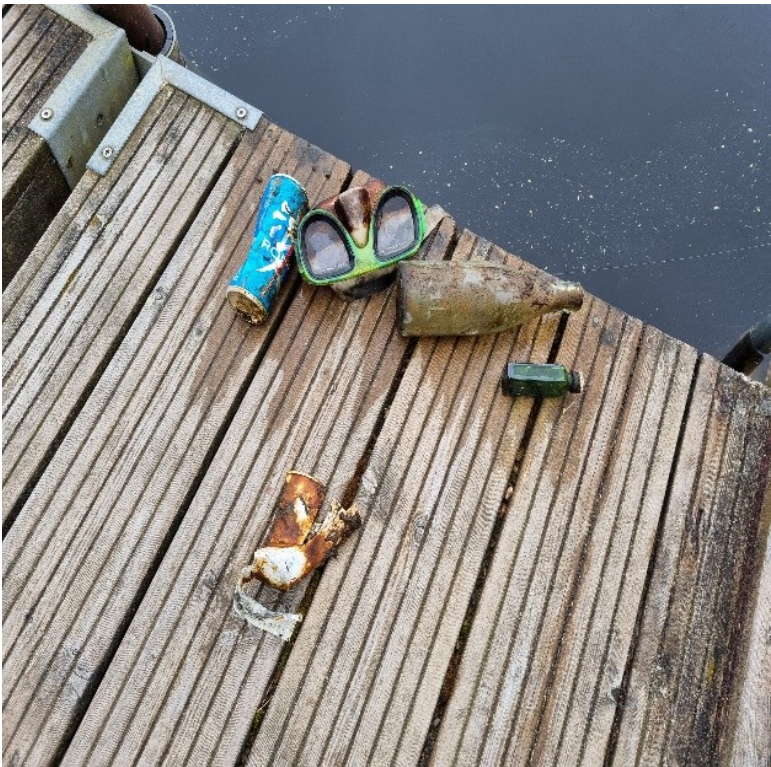
Inte så mycket skräp. Dock så är den ena betong bryggan på väg och ge sig (se bild).

Timmerkonstruktionen har gett sig.

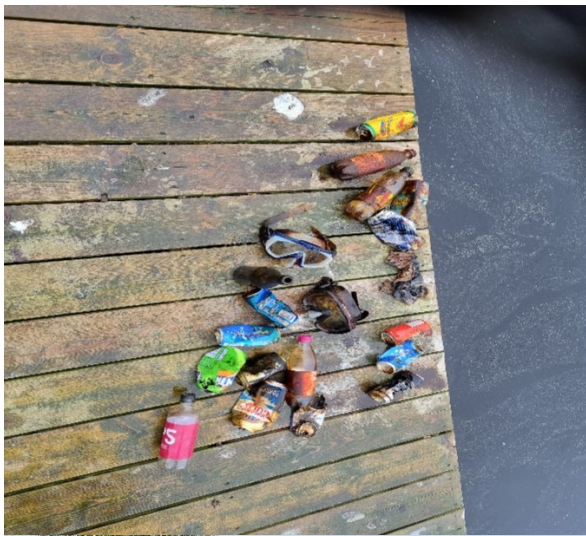
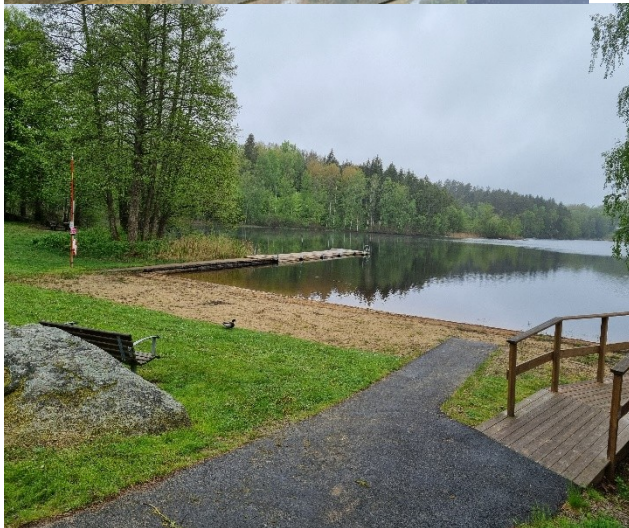
Lite smått och gott på botten, Flaskor, burkar och cyklop.

Städade av lite på land med lite flaskor och burkar.

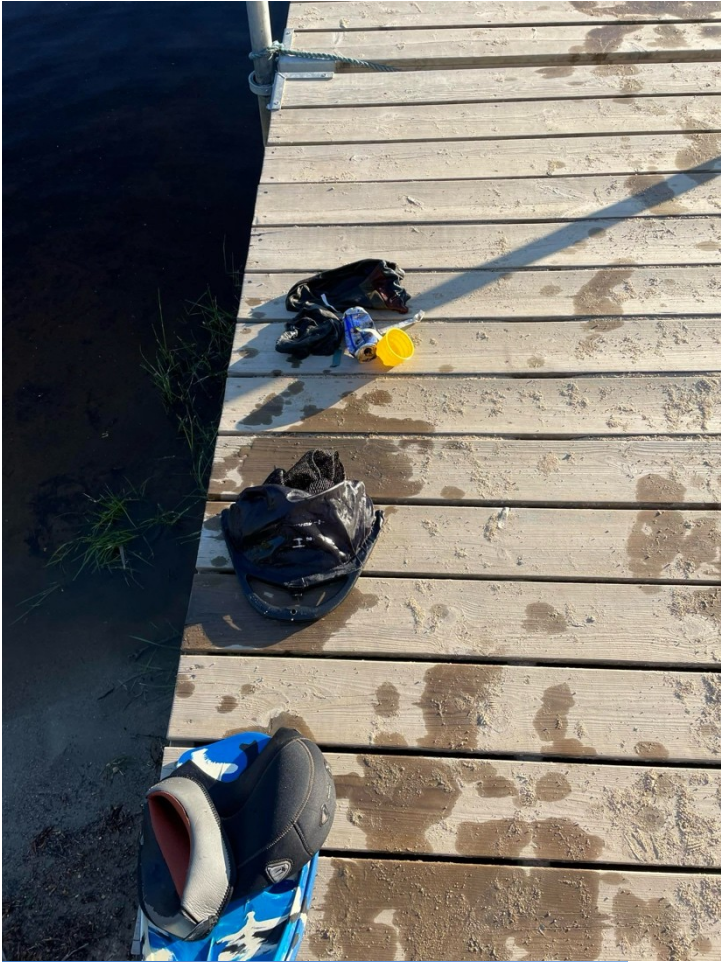
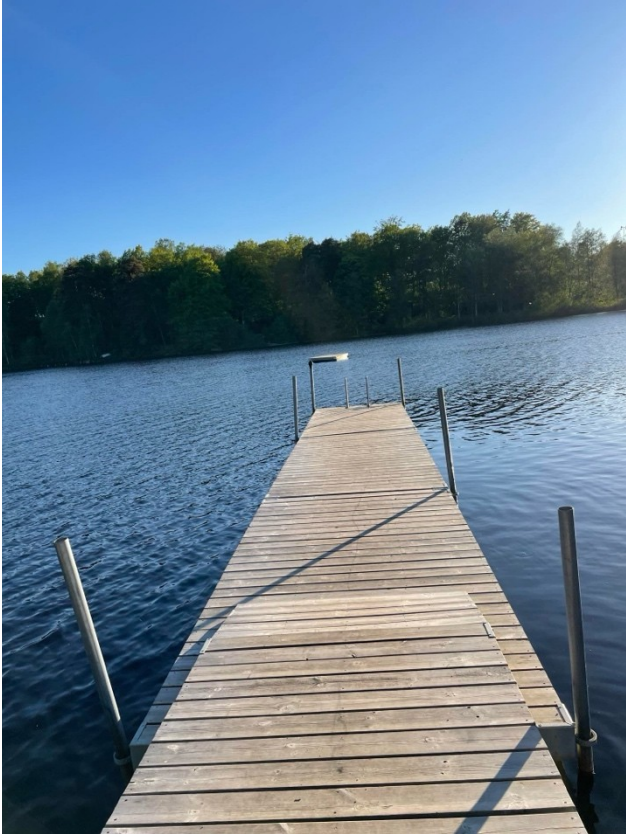
Badplatsen var i bra skick och ren. Hittade skräp som ölburkar, plast, badbyxor, mm. Gjorde även en städning runt om på stranden.

Säkerhetsutrustning fanns på sin plats.

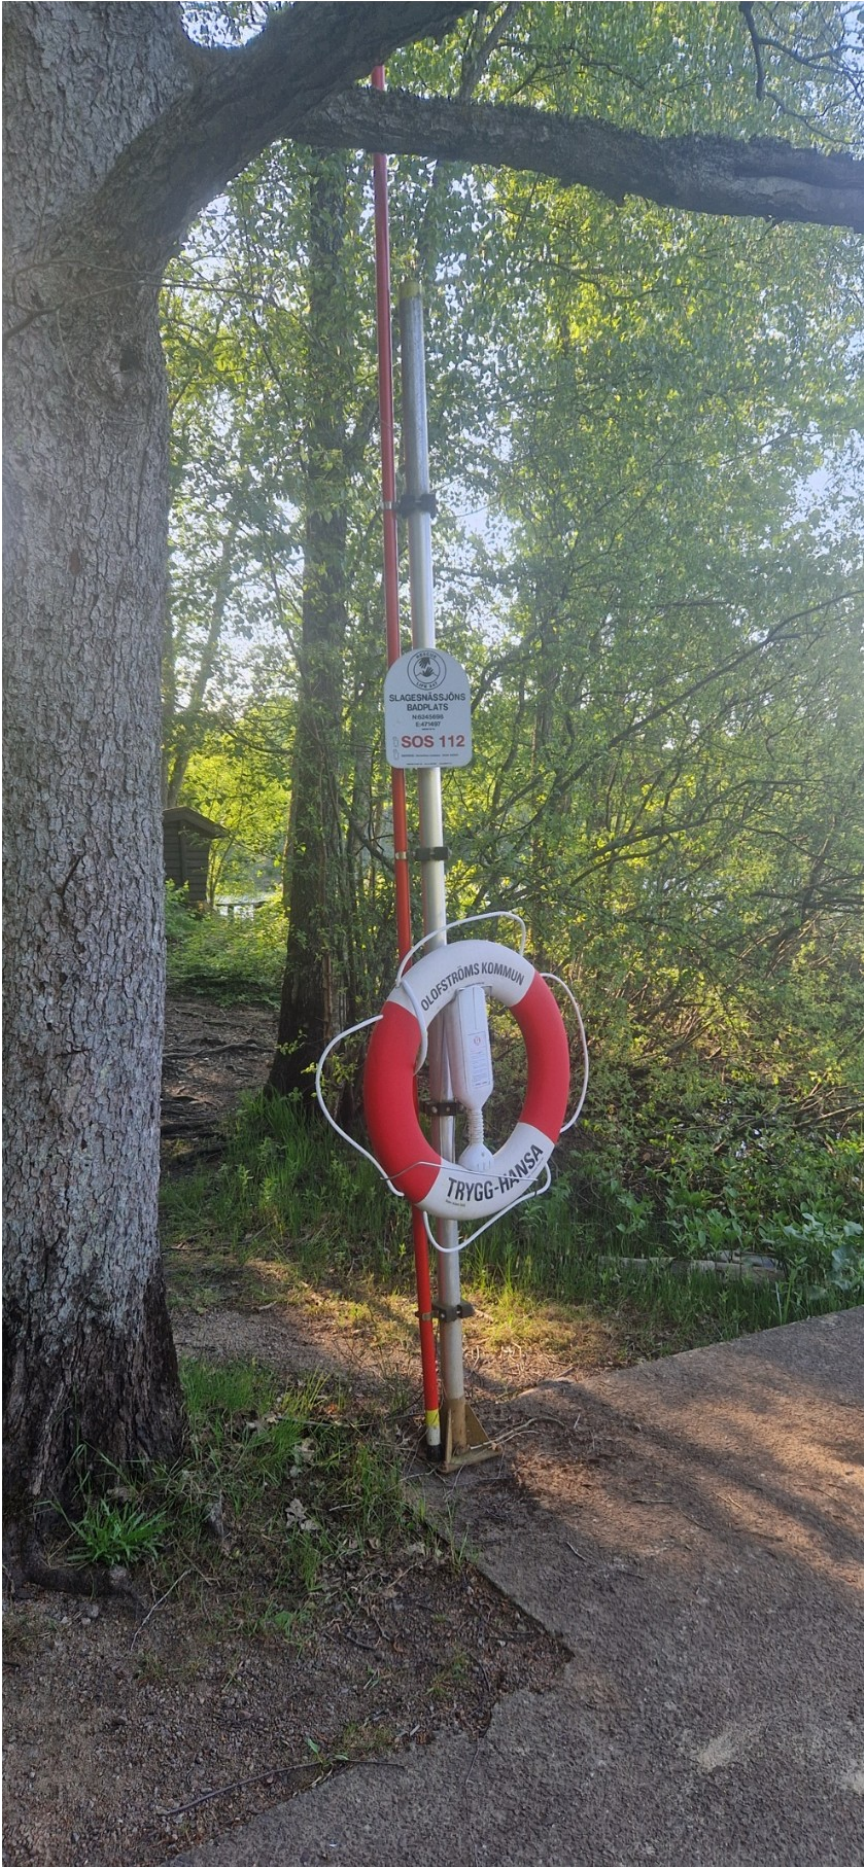
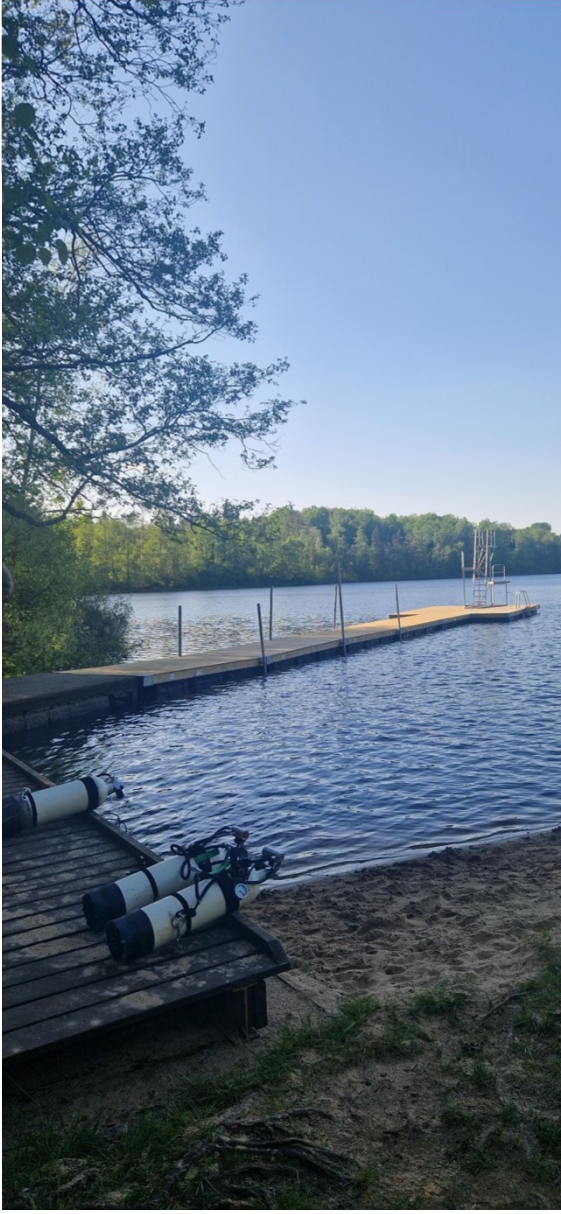
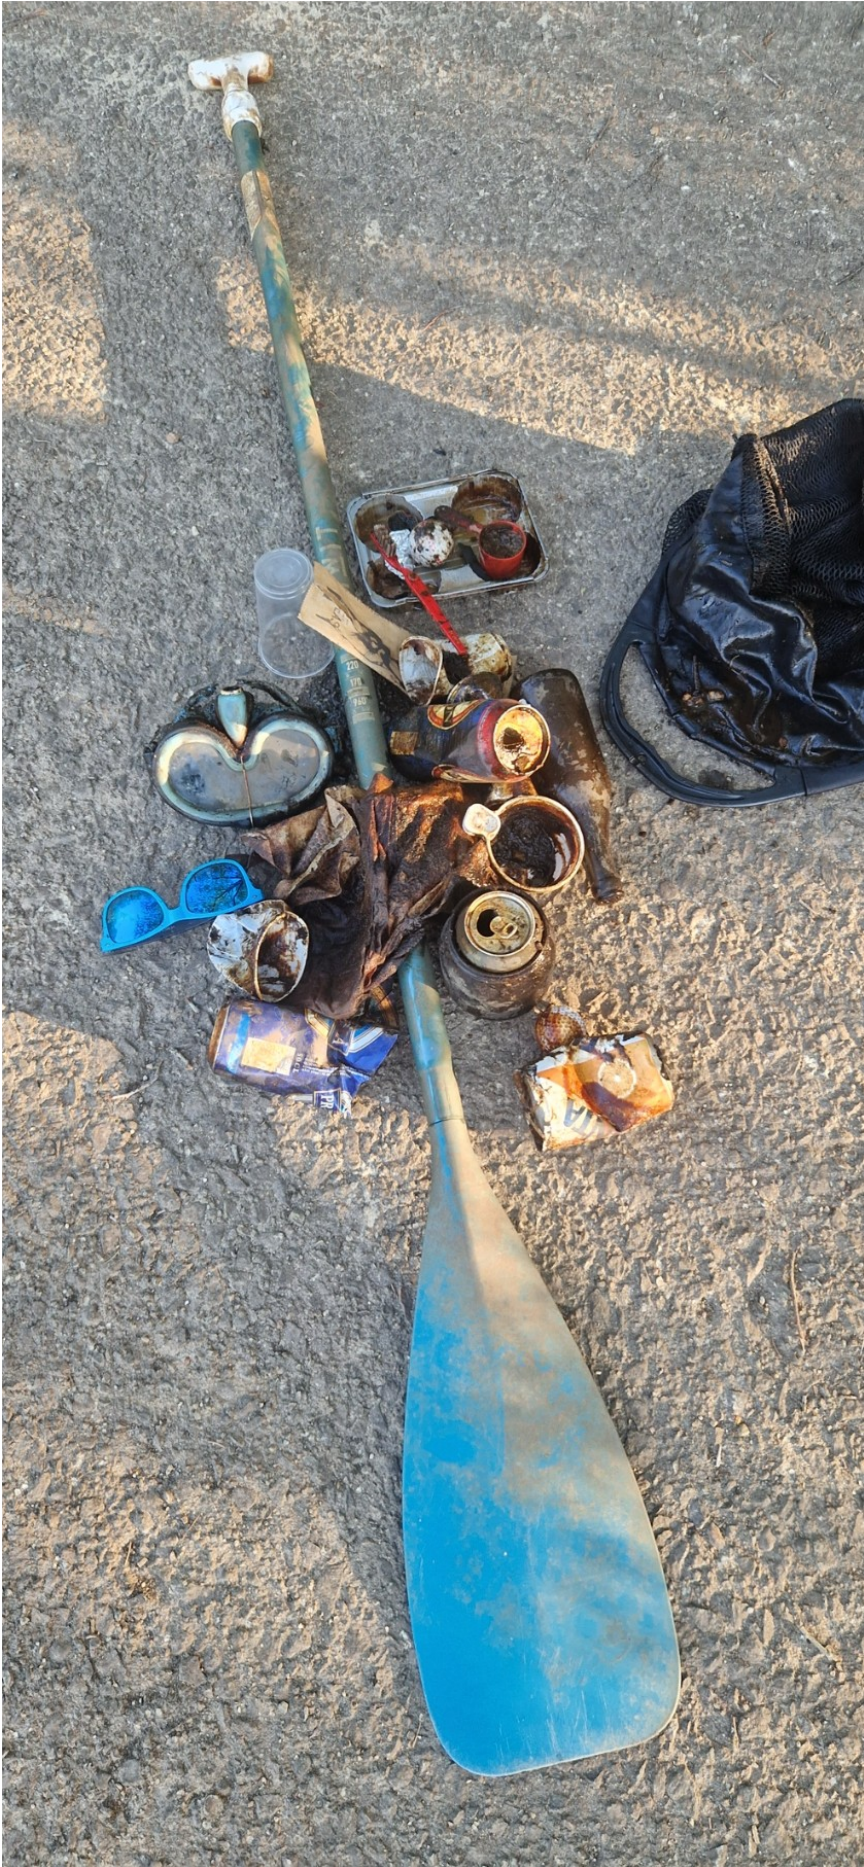
Även denna badplatsen var i bra skick. Skräpet som hittades var mest ölburkar, kläder och lite plastskräp. Vi gjorde en städning runt om på stranden också.
Säkerhetsutrustning fanns på platsen.

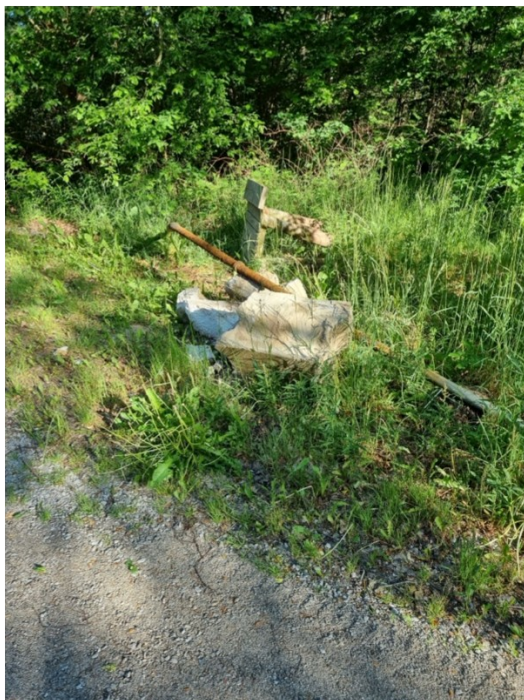
Toadörren går ej att stänga. Störrebetongblock och metallskrot vid infart till badplats. Gammal täckduk ligger kvar i vattnet och har lossnat lite i kanterna. Fikabord är flyttat till strandkant. Vi orkade inte flytta upp det igen.
